## 3-Schichtplatten Fi/Ta/Fö Altholz Typ 2B einseitig gehackt, gebürstet

Art-Nr. 06-001528

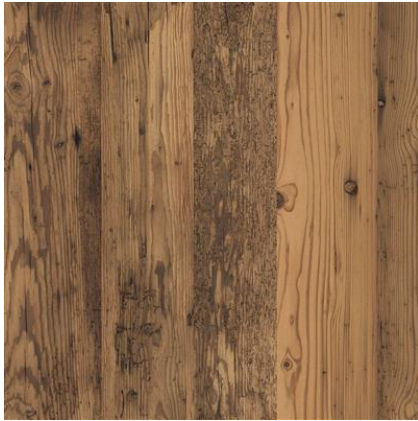
Die Decklamellen in Altholz Fichte/Tanne/Föhre Typ 2B werden aus alten Balken oder alten Bodenbrettern geschnitten, stark gedämpft und maschinengehackt. Sie weisen ein intensives Wurmbild mit Rissen auf. Per Handarbeit werden alle Platten mit Echtholz ausgefleckt, was für ein natürliches und harmonisches Erscheinungsbild sorgt.
