## 3-Schichtplatten Fi/Ta/Fö Altholz Typ 2B einseitig gehackt, gebürstet

Art-Nr. 06-001530

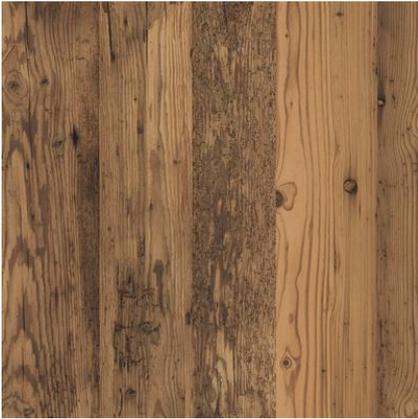
Die Decklamellen in Altholz Fichte/Tanne/Föhre Typ 2B werden aus alten Balken oder alten Bodenbrettern geschnitten, stark gedämpft und maschinengehackt. Sie weisen ein intensives Wurmbild mit Rissen auf. Per Handarbeit werden alle Platten mit Echtholz ausgeflickt, was für ein natürliches und harmonisches Erscheinungsbild sorgt.
