## Panneau 3 plis Chêne vieux bois type 3E | haché | brossé

No. d'article 06-001652

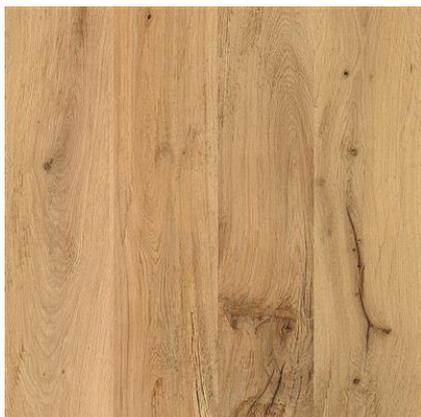
Les lamelles de parement en vieux bois de chêne type 3E sont découpées dans de vieilles poutres ou planches et hachées à la machine. Elles présentent un léger aspect vermoulu avec des fissures. Tous les panneaux sont réparés à la main avec du bois véritable, ce qui leur confère un aspect naturel et harmonieux.

Épaisseur 19 mm = 6.5/6.5/6.5 mm, épaisseur 27 mm = 6.5/15.0/6.5 mm, épaisseur 42 mm = 6.5/30.0/6.5 mm
