## Panneau 3 plis Ep/Sa/Pi vieux bois type 3B brun | brossé

No. d'article 06-001549

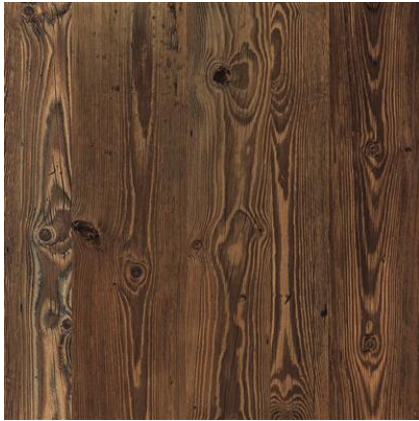
Les lamelles de finition en vieux bois d'épicéa/sapin/pin de type 3B sont découpées dans d'anciens lambris de grange brûlés par le soleil (1ère patine) et légèrement brossées. La teinte varie de brun clair-brun-brun foncé à gris clair-gris-gris foncé-noir. Tous les panneaux sont réparés à la main avec du bois véritable, ce qui leur confère un aspect naturel et harmonieux.

Épaisseur 19 mm = 6.5/6.5/6.5 mm, épaisseur 27 mm = 6.5/15.0/6.5 mm, épaisseur 42 mm = 6.5/30.0/6.5 mm
