Panneau 3 plis Ep/Sa/Pi vieux bois type 4A |
haché a main | brossé

No. d'article 06-001573

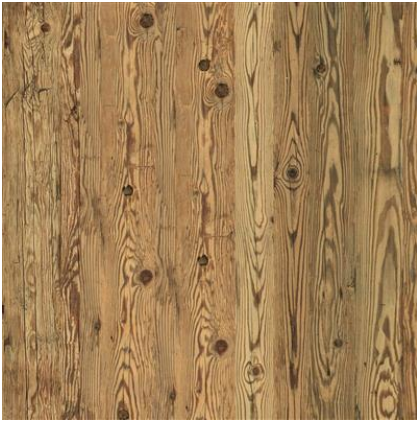
Les lames de parement en vieux bois d'épicéa/sapin/pin de type 4A sont découpées dans de vieilles poutres originales taillées ou hachées à la main (1ère patine), nettoyées et légèrement brossées. Tous les panneaux sont réparés à la main avec du bois véritable, ce qui leur confère un aspect naturel et harmonieux.

Épaisseur 22-24 mm = 6.5-8.5/6.5/6.5-8.5 mm, autres épaisseurs sur demande

L'âme des panneaux 3 plis Vieux Bois est en "épicéa neuf". Sur demande du client, nous traitons les couches intermédiaires avec des propriétés particulières (par ex. protection incendie ou construction légère).

Grâce à l'utilisation de vieux bois (2ème patine) sur la face arrière de nos panneaux trois plis, les panneaux restent plus calmes et plus stables que les panneaux fabriqués avec du bois neuf. La face arrière est poncée de manière standard et n'est pas rapiécée.
