Panneau 3 plis Mélèze vieux bois type 1L | poncé

No. d'article 06-001656

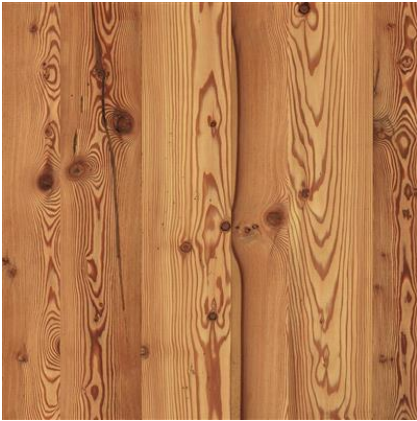
Les lamelles de parement en vieux bois de mélèze de type 1L sont découpées et poncées dans de vieilles poutres, planches de plancher ou planches. Elles présentent un léger aspect vermoulu avec des fissures. Tous les panneaux sont réparés à la main avec du bois véritable, ce qui leur confère un aspect naturel et harmonieux.

Épaisseur 19 mm = 6.5/6.5/6.5 mm, autres épaisseurs possibles sur demande.
