## Lambris 3 plis Ep/Sa/Pi vieux bois type 1B brossé

No. d'article 08-000002

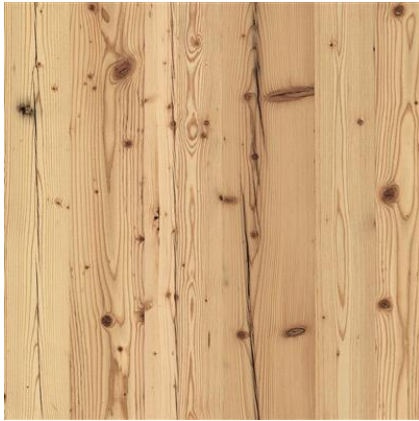
Les lambris avec une structure à trois couches en vieux bois sont chanfreinés et offrent la possibilité de monter des lames individuelles au mur ainsi qu'au plafond. Les planches en vieux bois à trois couches sont livrées avec des rainures longitudinales sur deux côtés et sont assemblées à l'aide d'une languette extérieure fournie. Les lames de parement en vieux bois d'épicéa/sapin/pin de type 1B (2e patine) sont découpées dans de vieilles poutres, légèrement étuvées et brossées. Elles présentent un bel aspect vermoulu avec de légères fissures.

Épaisseur 19 mm = 6.5/6.5/6.5 mm, autres épaisseurs sur demande.
