## Pannello a 3 strati Ab/Pi vecchio legno tipo 2B | tritato | spazzolato

Numero dell'articolo 06-001530

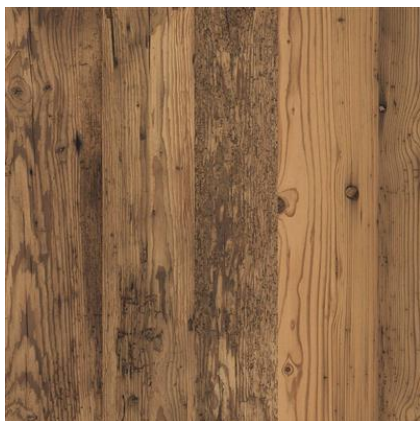
Le lamelle di copertura in abete vecchio/abete/pino tipo 2B sono tagliate da vecchie travi o vecchie assi del pavimento, pesantemente vaporizzate e tagliate a macchina. Presentano un disegno intensivo di vermi con crepe. Tutte le doghe vengono ricucite a mano con vero legno, per garantire un aspetto naturale e armonioso.
