## Pannello a 3 strati Rovere vecchio legno tipo 5E | piallato a mano | leggermente spazzolato

Numero dell'articolo 06-001884

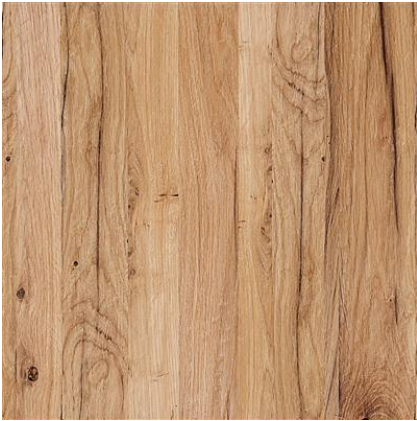
Le doghe di copertura in rovere vecchio tipo 5E sono ricavate da vecchie travi o tavole, piallate a mano e leggermente spazzolate. Presentano una leggera tarlatura con crepe. A mano, tutte le tavole sono rattoppate con vero legno, il che garantisce un aspetto naturale e armonioso.

Spessore 19 mm = 6,5/6,5/6,5 mm, Spessore 27 mm = 6,5/15,0/6,5 mm, Spessore 42 mm = 6,5/30,0/6,5 mm
